瑞安市人民医院 DSA 应用项目（扩建）

竣工环境保护验收监测报告表

GABG-YB19705003

编制单位:浙江建安检测研究院有限公司

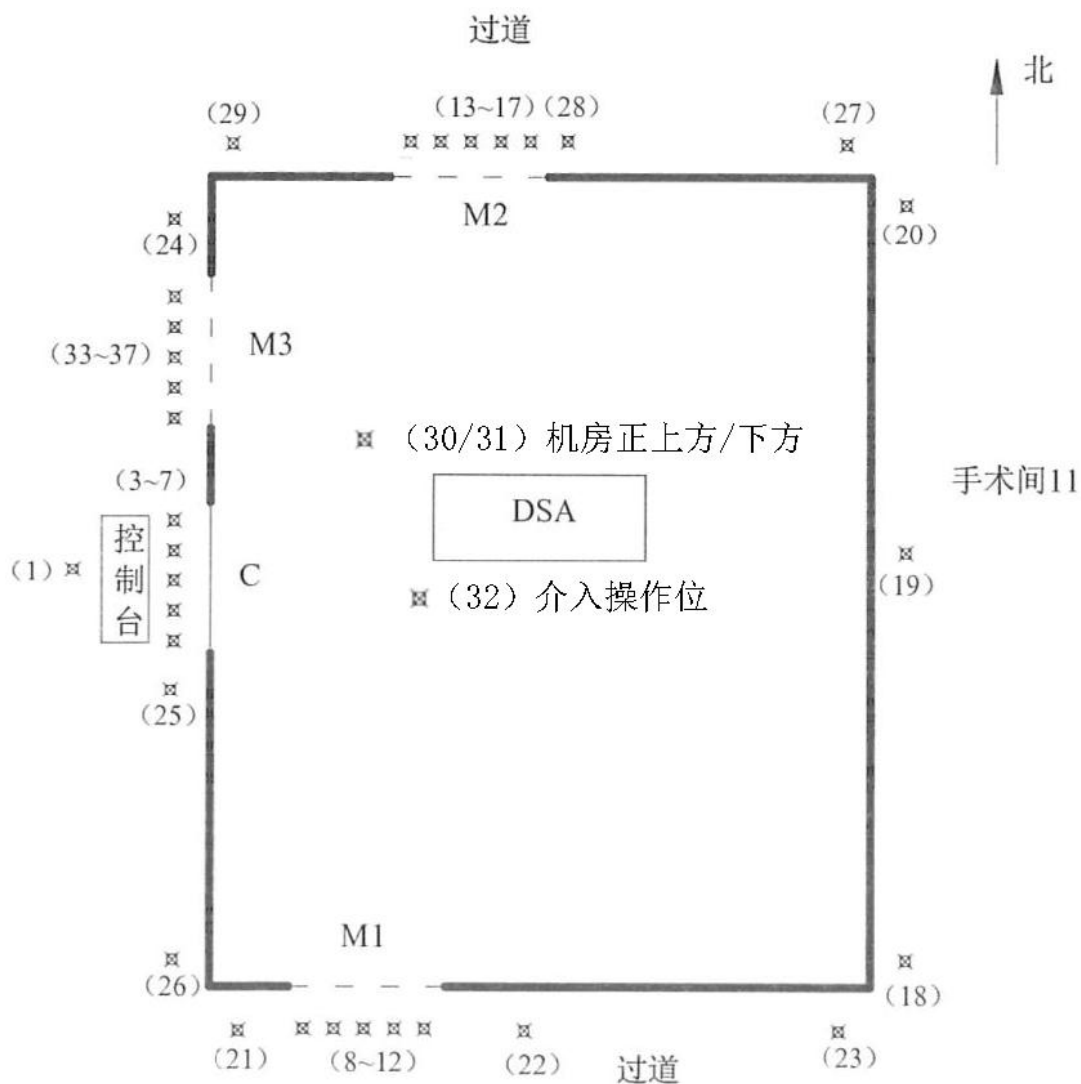
图 6-1 DSA 机房周围环境辐射监测布点示意图

根据表 7-1，未开机作业时，DSA 机房未开机作业时，DSA 机房工作场所及周围环境 X- γ 辐射剂量率范围为 124~142nSv/h，根据《浙江省环境天然放射水平调查报告》可知：温州市室内的 γ 辐射剂量率在 73.0~198nGy/h 之间，可见项目所在地的 γ 辐射本底水平未见异常。

开机作业时，该机房外的周围剂量当量率小于 2.5 μ Sv/h。符合《医用 X 射线诊断放射防护要求》（GBZ130-2013）的要求。

未开机作业时，介入操作位剂量当量率为 127nSv/h；开机作业时，介入操作位剂量当量率为 115 μ Sv/h。

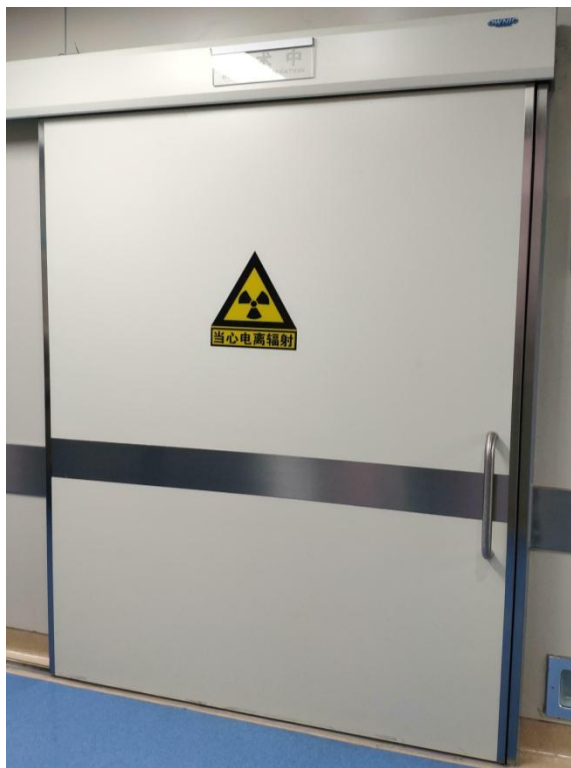
（5）现场检查结果表明，射线装置工作场所设置了电离辐射警示标志、工作状态指示灯、门机联锁装置。

电离辐射警示标志、
门上工作状态指示灯

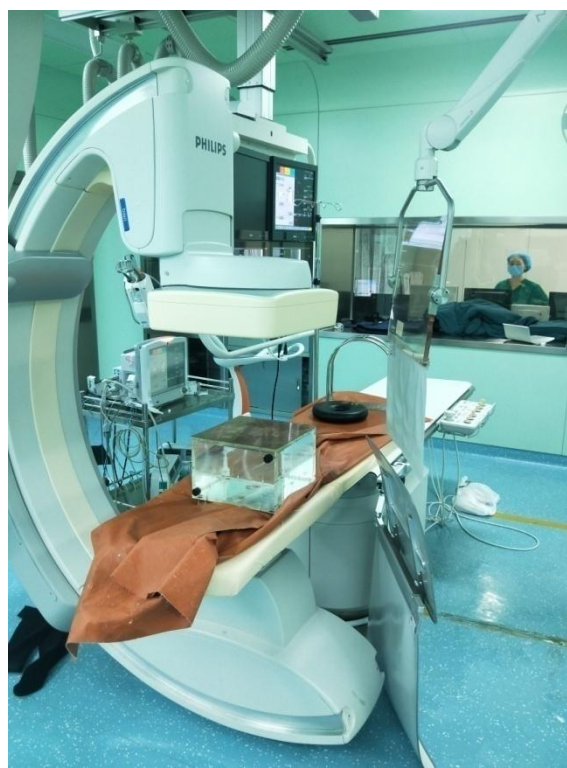
悬挂铅帘和铅挡板

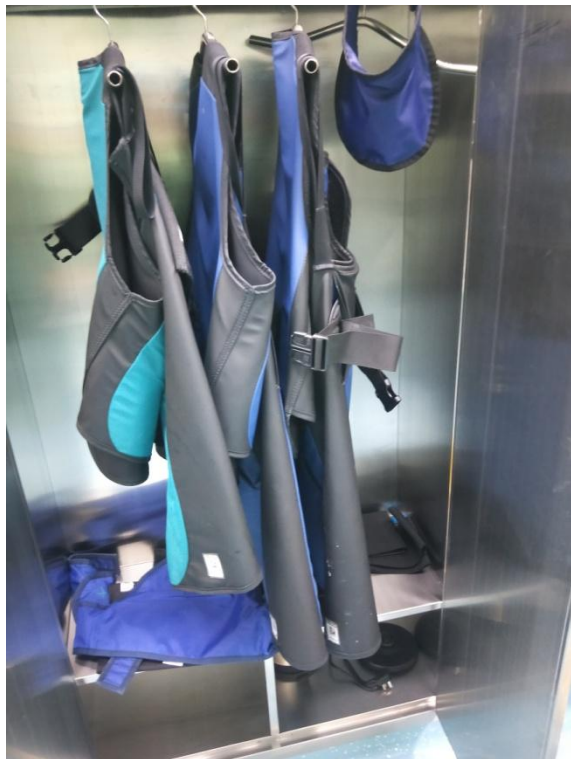
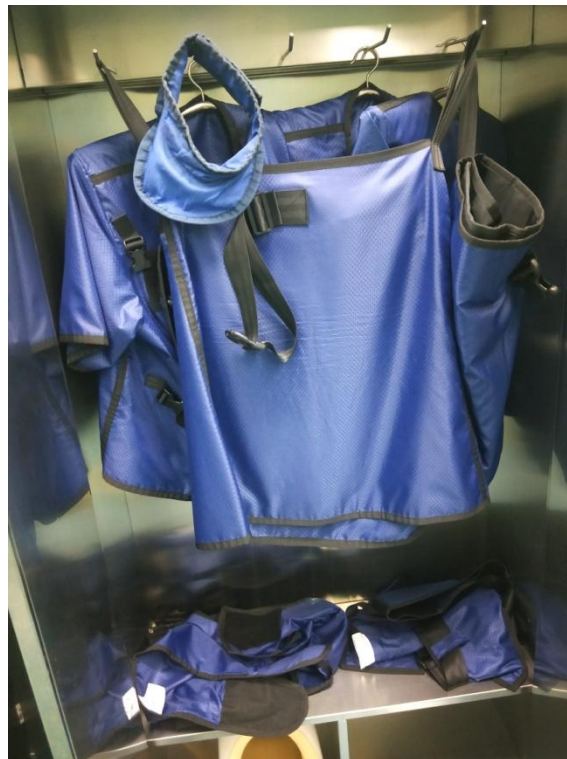
防护用品

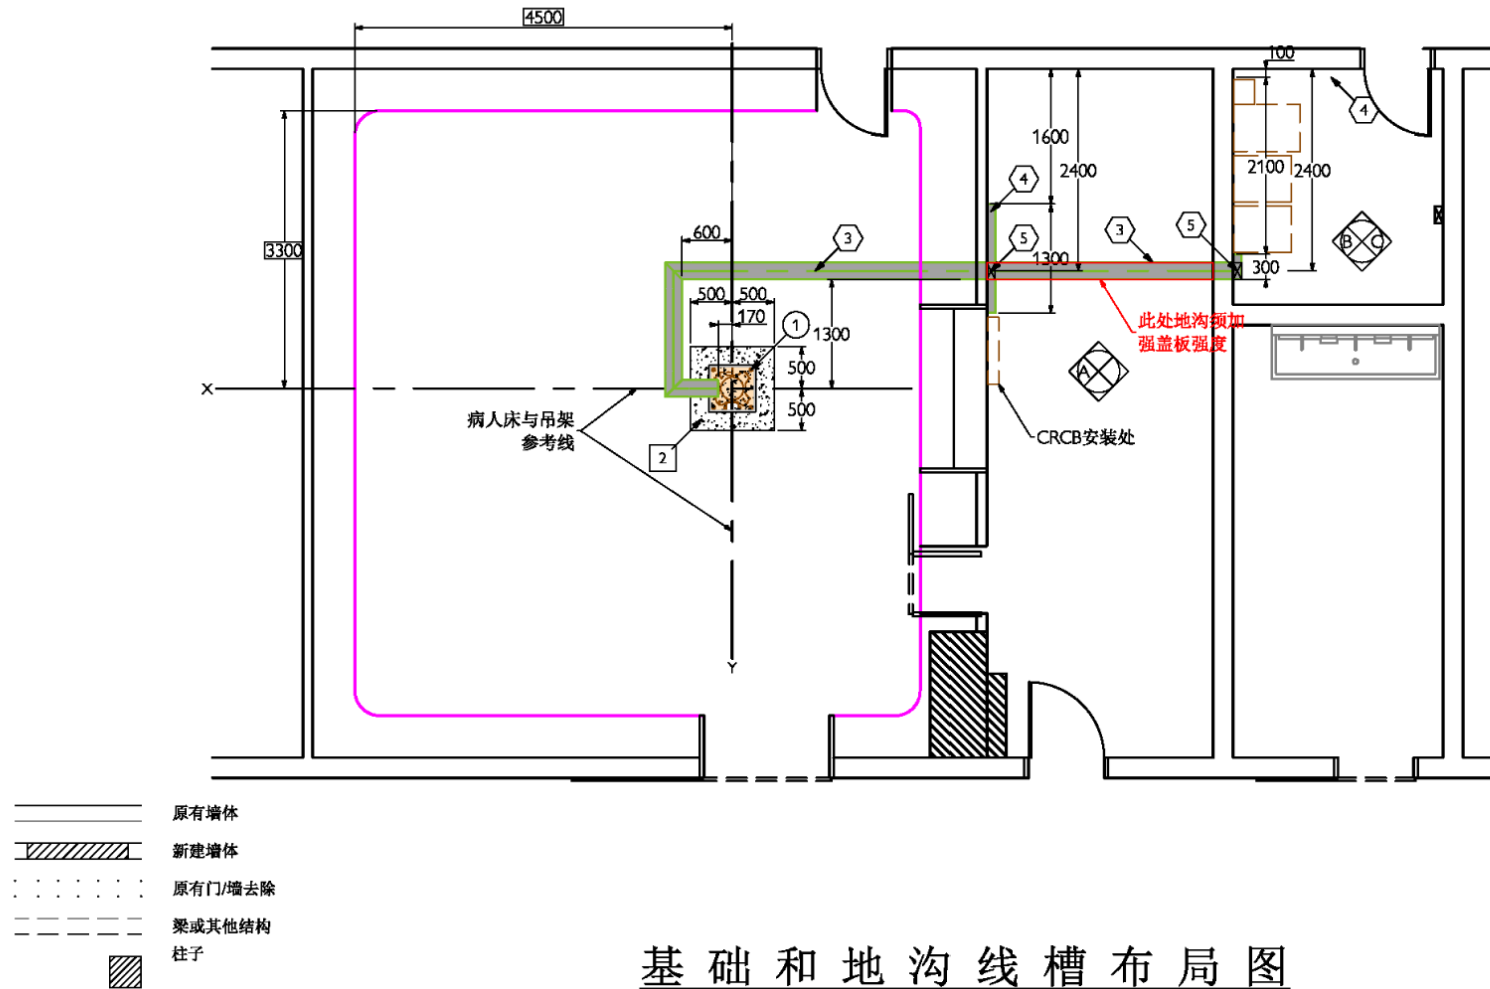
基础和地沟线槽布局图

本项目 DSA 机房合理布设了通风管道、电线线路等，管道采用铅皮包裹（见附件 12）。
